## IDENTIFICACIÓN DE LA CONSTRUCCIÓN DE PIEDRA SECA, N° 107.

**Denominación:** Chozo del Hoyo de la Sierra – Camino de Bercho

**Paraje:** Hoyo de la Sierra **Población:** Pegalajar

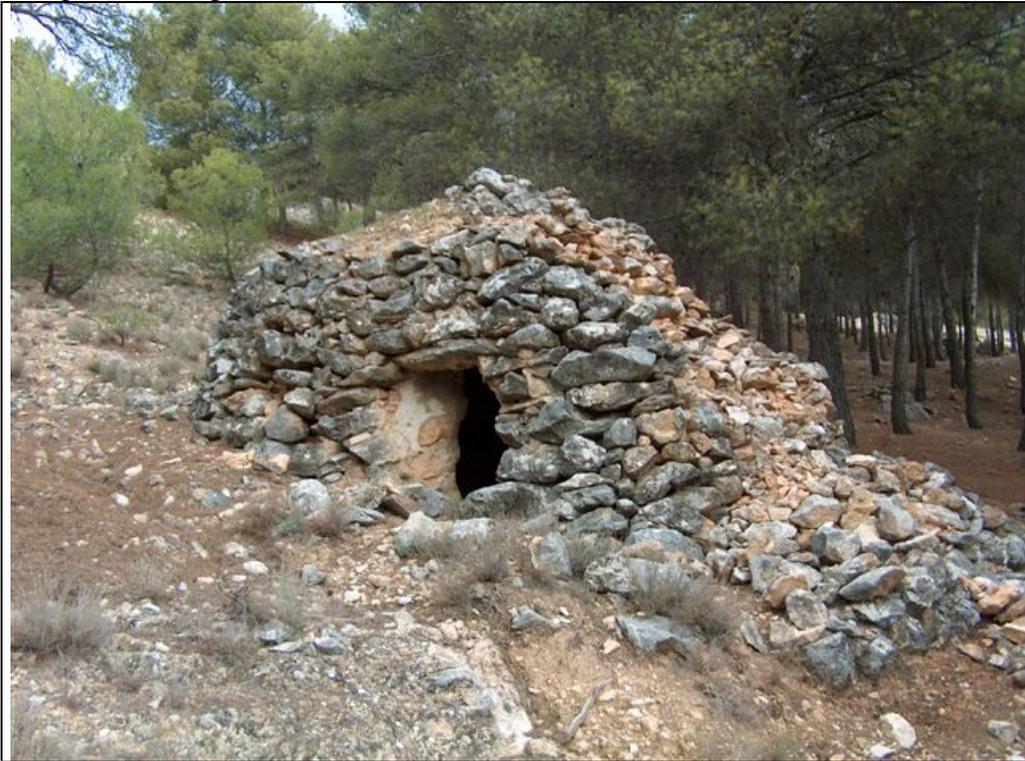
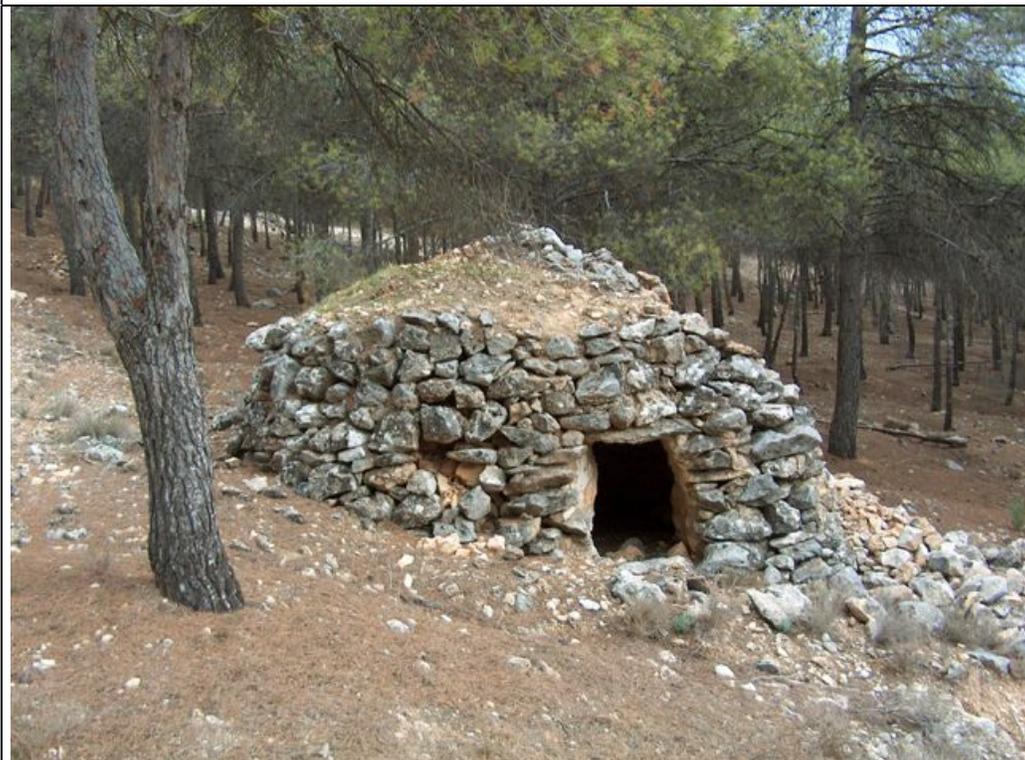
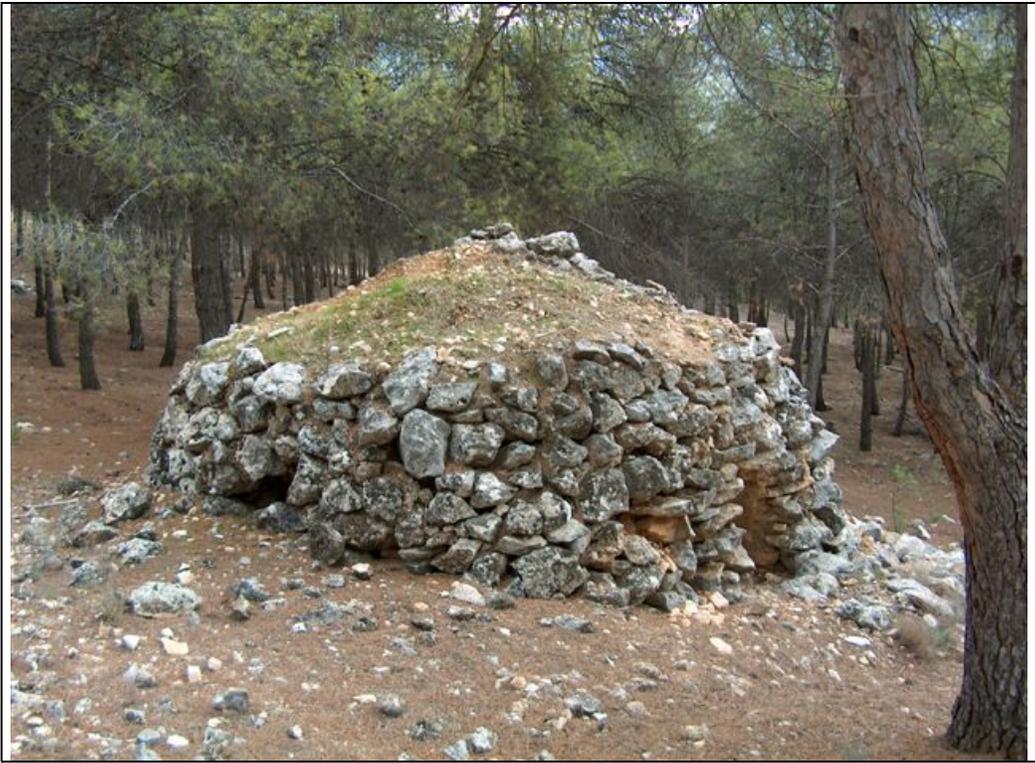
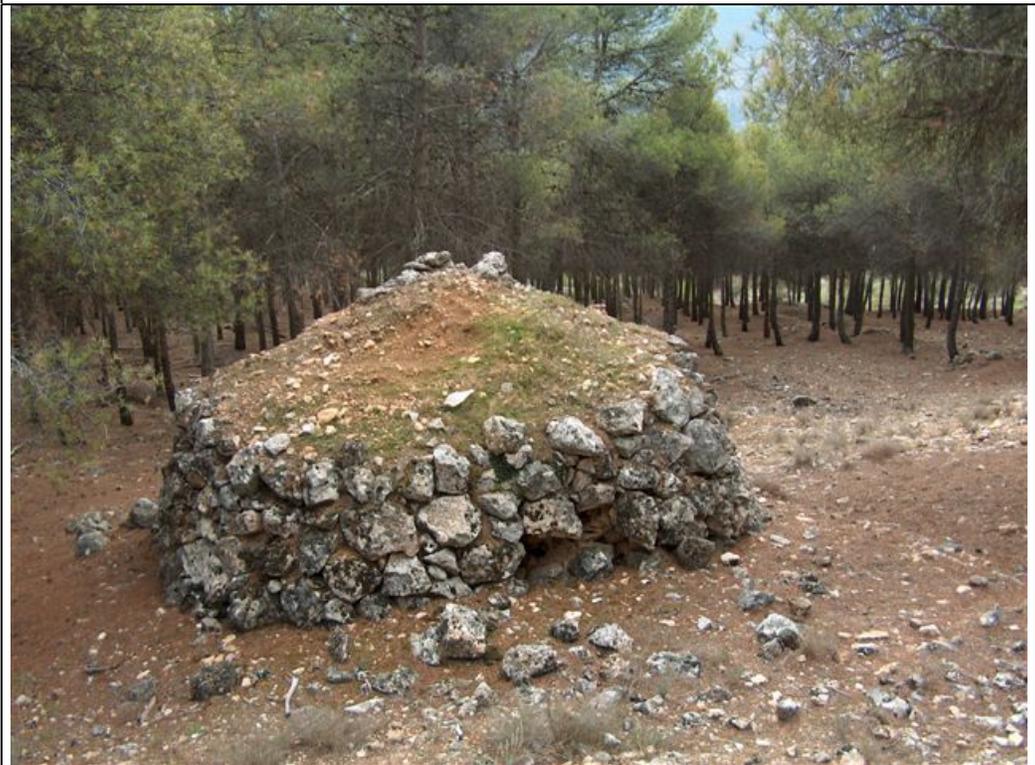
**Conservación:** Deficiente

**Forma:** pirámide cónica irregular truncada

**Dimensiones:** Diámetro interior medio: 1,90 m.; Diámetro exterior medio: 4 m.; Alto: 2,50 m. Altura interior: 2,10 m.

**Materiales:** Está construido con mampuestos calizos recogidos del entorno.

**Descripción:** El chozo está ubicado en una pendiente. Es de planta circular con irregularidades, cubierto con falsa bóveda. Tiene un orificio de acceso de 1 m. de altura y 0,60 m. de anchura media, orientado al Suroeste, con una gran piedra que hace de dintel. Los mampuestos del orificio están reforzados en los laterales con yeso, mientras que parte de los de las paredes y cúpula permiten la entrada de la luz y el viento. La cara inferior del chozo está en proceso de derrumbe. Debió servir de refugio a pastores y agricultores que cultivaban las tierras de monte de alrededor.
